ホイール式油圧ショベルの油圧ホース油漏れ事故

【油圧ホースの点検について】

2021年 11月 22日

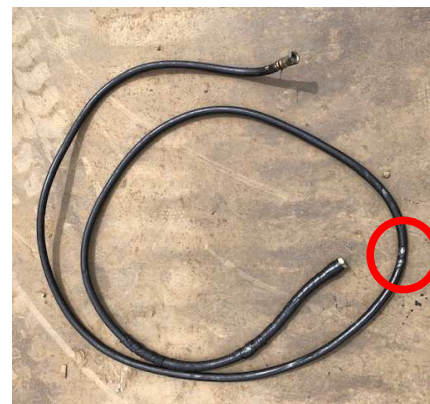
機械下部配管ホース状況

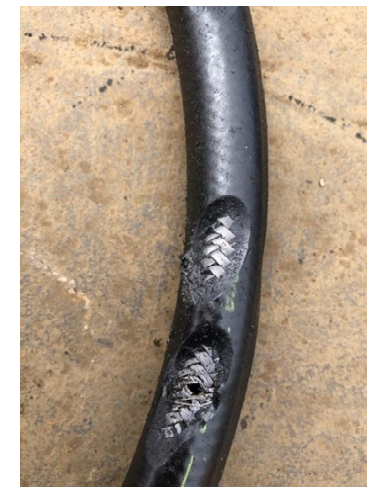
(漏油箇所は、メーカー代理店の工場での分解確認にて、ステアリング用吐出ホースの摩耗によるものと判明した。当該ホースは新車製造時装着のもの。)

摩耗して穴の開いたステアリング配管ホース

- ① 結束バンドが経年劣化により緩み、脈動・振動でホース同士の接触・摩耗が繰り返され漏油に至った。
- ② 滲み・漏れがいつ始まったのかの特定は困難である。
- ③ 点検時は、油の滲み・滴下の不良を見逃さぬよう細心の注意を払う。
- ④ 不良確認時は、至急修理依頼する。
- ⑤ メーカーの定期交換部品(当該ホース含む)管理を再度勧奨する。

ホース破損が自走不能等に繋がる恐れのあるメーカー推奨定期交換部品は修理履歴を確認し、油の滲み・滴下・漏れの点検を特に念入りに行う。

持込時、月次、作業開始前の各点検を、形骸化することなく行う。
