基安安発第 0723006 号  
平成 20 年 7 月 23 日

厚生労働省労働基準局  
安全衛生部安全課長

### コンクリートポンプ車による労働災害の防止について

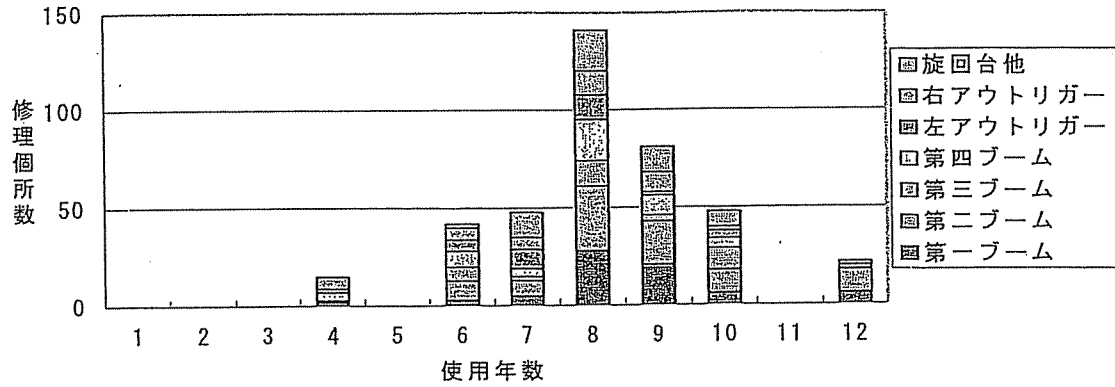
図 修理箇所数(部位別)の使用年数別分布

部位別の総修理箇所数を示す。各部位ともほぼ同じ状況で、き裂等が生じ、修理を施している。

\* 9年目以降は廃車等により件数が少なくなっているもの。
