コンクリートポンプ車ブーム折損事故
【重大災害に繋がる部位の点検について】

2021年1月30日

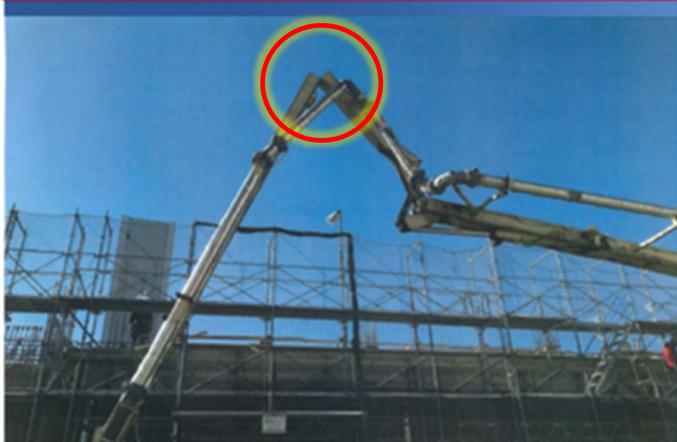
発生時 ブーム状況

- 【発生状況】 ①建築工事で床のコンクリートを打設中にコンクリートポンプ車のブーム（4段目）が折損（テーパ管1m+95Aホース7m）
- ②ブーム下部の立入禁止を徹底していたので、被災者無し

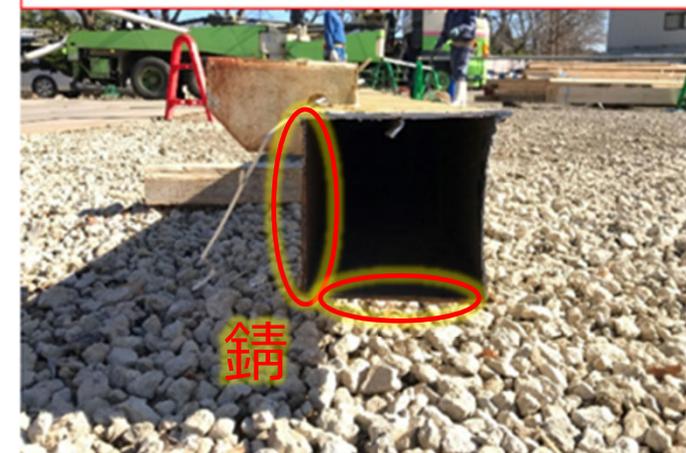
折損部小口（天地逆）

小口に錆の発生が認められる

- ①破断面の上面及び左舷材に赤錆
→以前より亀裂が存在 →点検、検査等で確認出来なかったか
- ②亀裂がある状態で打設作業、負荷により亀裂進展
→折損
- ③2020年3月の特定自主検査前からかどうかは不明
ブーム本体が露出部のため月次点検や日常点検において目視可能

厚生労働省安全衛生部安全課監修の特定自主検査記録表に則り、重大災害に繋がる部位は特に入念に行う

①ブーム装置

(超音波探傷検査、それ以外も亀裂、損傷等の検査を確実に実施)

①作業開始前点検を形骸化することなく行う

②ブームの目視点検をブーム配管点検と同時に行う
