## カウンター式フォークリフト ブレーキ組付け品質向上

[大阪府支部] トヨタL&F近畿株式会社  
メンテナンス部 谷川 貴士

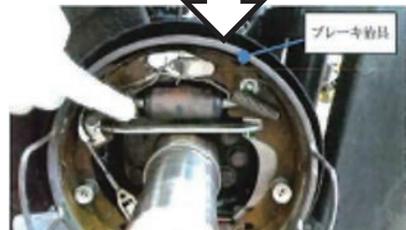
ホイールシリンダ、ブレーキシューを組付け後、この治具をブレーキドラムの代わりに装着し、ブレーキエア抜き及びペダル踏み込みの負荷を掛けて油漏れチェック、ブレーキシューの動きなどの目視検査が可能となった。

組付け後は、目視不可

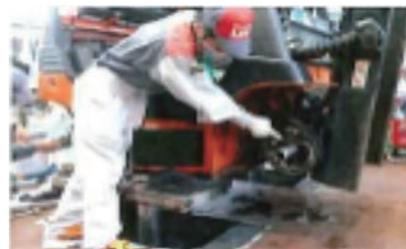
鋼材をブレーキドラム内径と同じ円筒形に加工した、ブレーキドラムに代わる治具を製作。

ハンドルを付けたので簡単に装着できる。

\* 右側写真参照

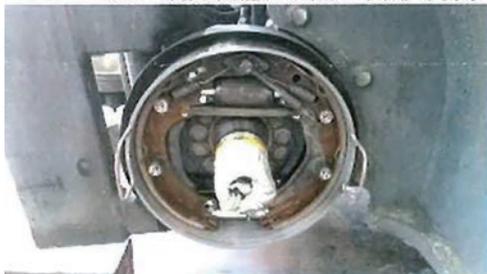
写真-2ブレーキに治具装着

- (1) ブレーキO/H作業終了後、ドラム組付前に治具を装着し  
ブレーキ張り調整、エア抜きを実施（写真-2、3）

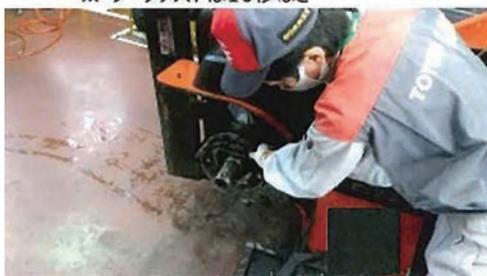
写真-4リークテスト

- (2) ブレーキペダルを踏みこみリークテスト中、  
目視で左右ホイールシリンダー部の油漏れがないか確認。（写真-4、5）

※ リークテストは10秒ほど
