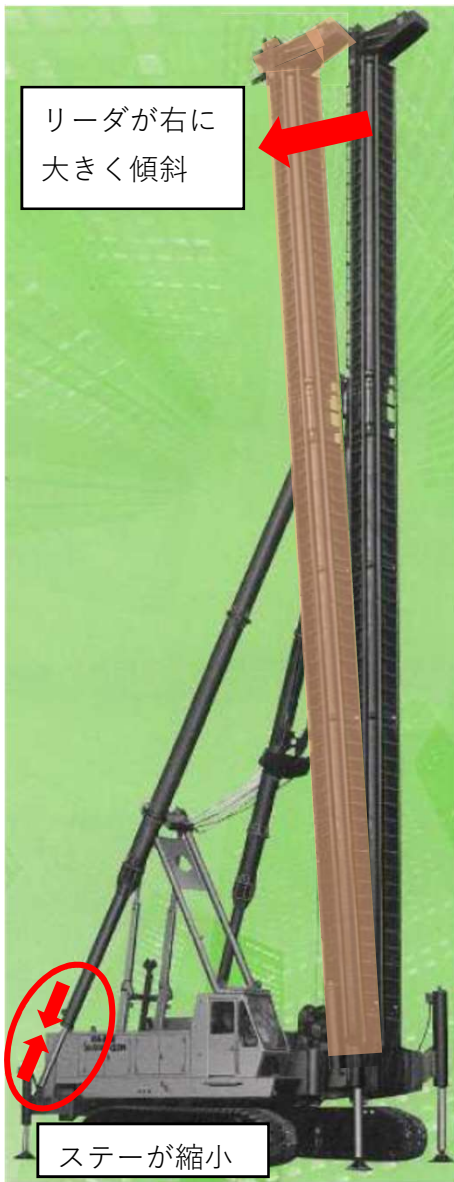
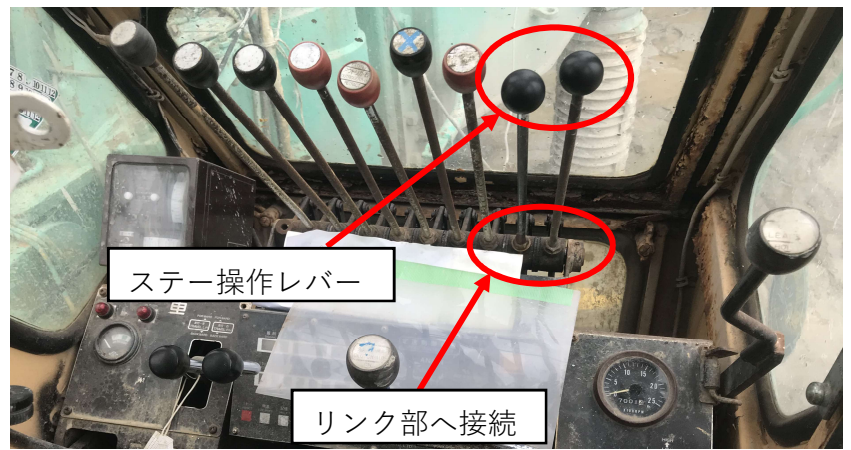
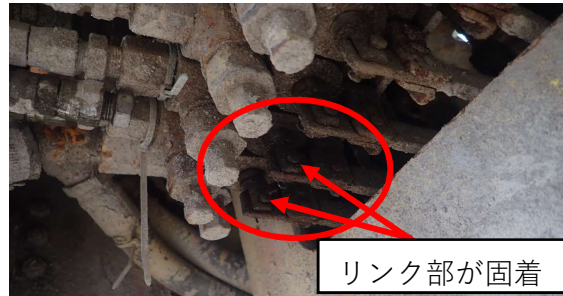
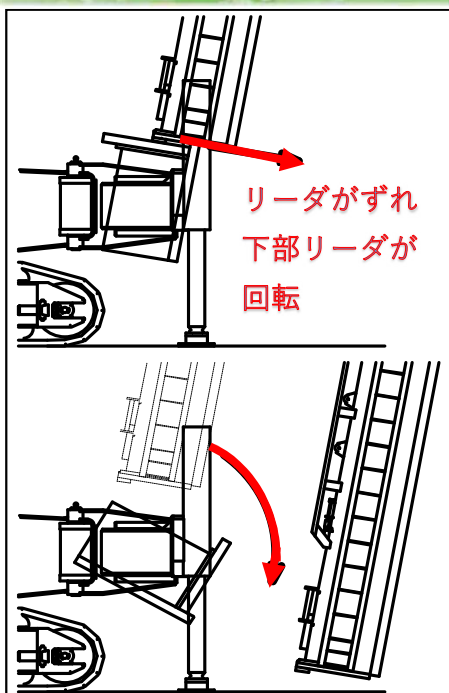
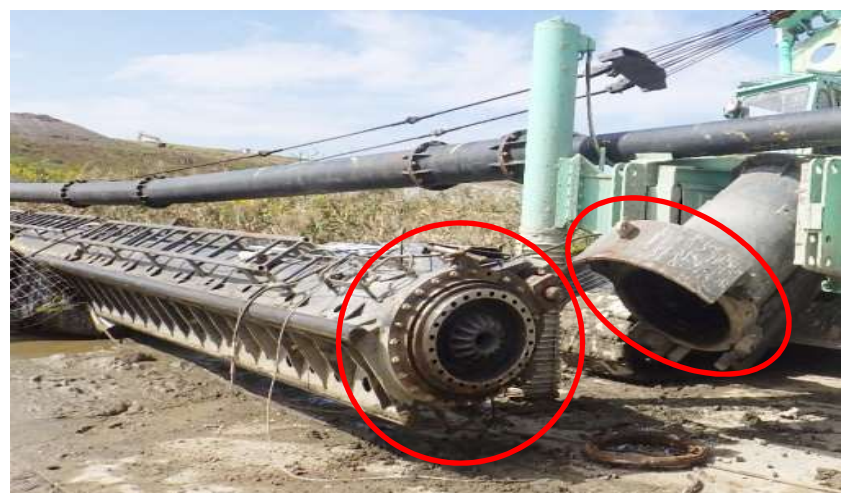
- ①手元作業者を手伝えるためエンジンをかけたまま離席
  - ②ステア操作レバーのリンク部が固着して戻り切らず
  - ③右側ステアが少しずつ縮小
  - ④リーダが右に傾斜、異音がして初めてレバー入に気付いた
  - ⑤オペレータが戻りリーダを鉛直に戻した
- ↓
- ⑥リーダ周りを点検したが、異常は発見できなかった
- ↓
- 実際にはリボルバベアリングが破損しボルトが抜けていたがリーダ内部に隠れているため目視確認できなかった
- ↓
- ⑦詳細点検のため解体しようとしてリーダを寝かせる分解作業の途中で破損部からリーダがずれて落下し右側へ倒壊した

- ◆運転席レバー回りは、動きが渋い時には給脂し、直らない場合は部品交換してください。
- ◆リボルバ部の点検は、要領書に従って実施してください。
- ◆やむを得ず離席する時は、全レバーが中立状態であることを確認しエンジンを切ってください。
