ホイール式油圧ショベルの油圧ホース油漏れ事故

【油圧ホースの点検について】

2021年 11月 22日

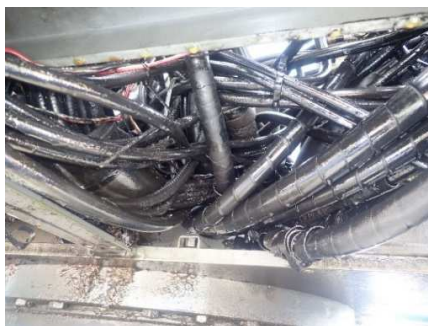
(漏油箇所は、メーカー代理店の工場での分解確認にて、ステアリング用吐出ホースの摩耗によるものと判明した。当該ホースは新車製造時装着のもの。)

機械下部配管ホース状況

- ① 結束バンドが経年劣化により緩み、脈動・振動でホース同士の接触・摩耗が繰り返され漏油に至った。
- ② 滲み・漏れがいつ始まったのかの特定は困難である。
- ③ 点検時は、油の滲み・滴下の不良を見逃さぬよう細心の注意を払う。
- ④ 不良確認時は、至急修理依頼する。
- ⑤ メーカーの定期交換部品(当該ホース含む)管理を再度勧奨する。

ホース破損が自走不能等に繋がる恐れのあるメーカー推奨定期交換部品は修理履歴を確認し、油の滲み・滴下・漏れの点検を特に念入りに行う。

持込時、月次、作業開始前の各点検を、形骸化することなく行う。
