コンクリートポンプ車 特定自主検査詳細記録表

極東 PY135-26-H (1/2)

この記録表は、コンクリートポンプ車特定自主検査記録表様式SR-CP-03&04におけるブーム装置及びアウトリガーに関する検査の機械別詳細を示したものである。

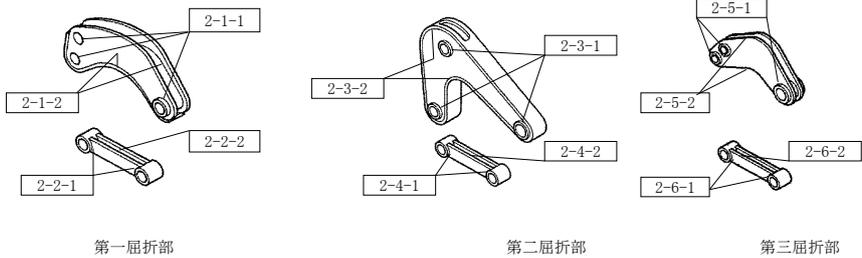
区分	NO.	検査箇所	検査内容	符号	検査方法※1	検査結果		補修内容	
						良	不良		
リンク	2	リンク (図示の各部を含む全体)	亀裂、損傷、連結部がた、抜け止めボルト取付(緩み、脱落)

2-1-1	目視、PT、UT、スケール				
				2-1-2	目視、PT、UT、スケール				
				2-2-1	目視、PT、UT、スケール				
				2-2-2	目視、PT、UT、スケール				
				2-3-1	目視、PT、UT、スケール				
				2-3-2	目視、PT、UT、スケール				
				2-4-1	目視、PT、UT、スケール				
				2-4-2	目視、PT、UT、スケール				
				2-5-1	目視、PT、UT、スケール				
				2-5-2	目視、PT、UT、スケール				
				2-6-1	目視、PT、UT、スケール				
				2-6-2	目視、PT、UT、スケール				
油圧シリンダー	22	各ブーム作動シリンダー(4本)	亀裂、変形、曲がり、ねじれ、打こん、局部的へこみ

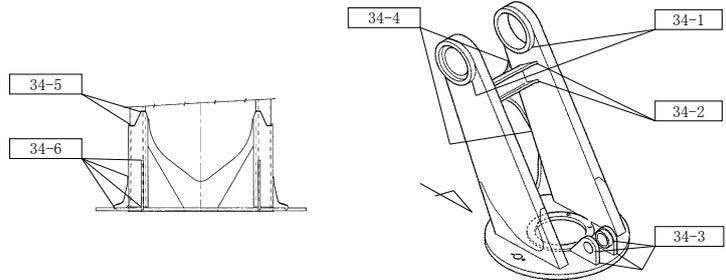
22-1	目視、PT、UT、スケール				
				22-2	目視、PT、UT、スケール				
				22-3	目視、PT、UT、スケール				
旋回装置	34	ターンテーブル(図示の各部を含む全体)	亀裂、変形

34-1	目視、PT、UT、スケール				
				34-2	目視、PT、UT、スケール				
				34-3	目視、PT、UT、スケール				
				34-4	目視、PT、UT、スケール				
				34-5	目視、PT、UT、スケール				
				34-6	目視、PT、UT、スケール				
架台	38	サブフレーム(図示の各部を含む全体)	亀裂、変形、取付

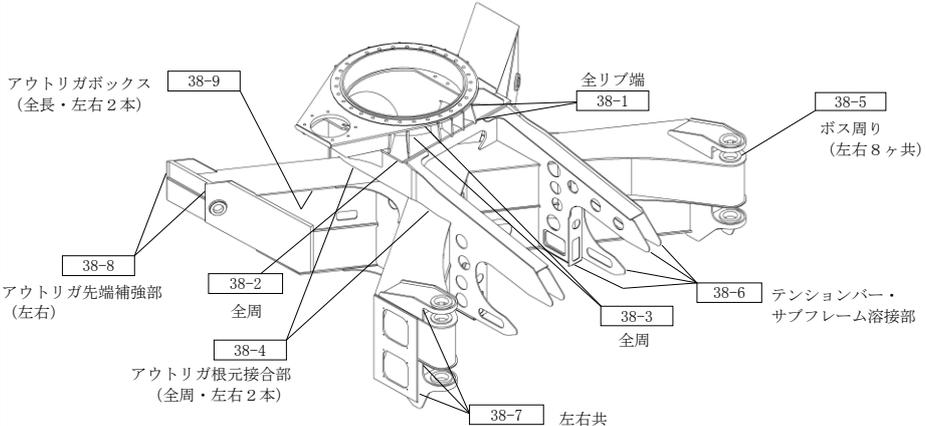
38-1	目視、PT、UT、スケール				
				38-2	目視、PT、UT、スケール				
				38-3	目視、PT、UT、スケール				
				38-4	目視、PT、UT、スケール

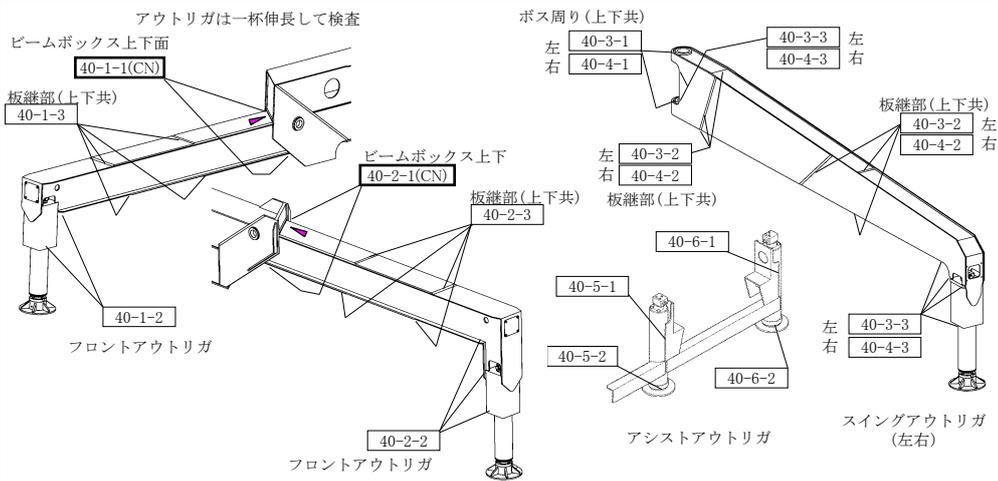
38-5	目視、PT、UT、スケール				
				38-6	目視、PT、UT、スケール				
				38-7	目視、PT、UT、スケール				
				38-8	目視、PT、UT、スケール				
				38-9	目視、PT、UT、スケール				
アウトリガー	40	ブーム、ブームボックス、フロント(図示の各部を含む全体)	引つ掛かり、き裂、変形

40-1-1	目視、PT、UT、スケール				
				40-1-2	目視、PT、UT、スケール				
				40-1-3	目視、PT、UT、スケール				
				40-2-1	目視、PT、UT、スケール				
				40-2-2	目視、PT、UT、スケール				
				40-2-3	目視、PT、UT、スケール				
				40-3-1	目視、PT、UT、スケール				
				40-3-2	目視、PT、UT、スケール				
				40-3-3	目視、PT、UT、スケール				
				40-4-1	目視、PT、UT、スケール				
				40-4-2	目視、PT、UT、スケール				
				40-4-3	目視、PT、UT、スケール				
				40-6-1	目視、PT、UT、スケール				
			40-6-2	目視、PT、UT、スケール					
備考	1.検査結果が異常なものは図中にその内容を記載する。
